Gemeinsam Barrieren abbauen im Bereich Zietenterrassen Göttingen

Diese ist ein Projekt des SC-Hainberg verschiedener Abteilungen, um gemeinsam Barrieren auf zu zeigen und ab zu bauen.

Version 5.1
11. Januar 2022

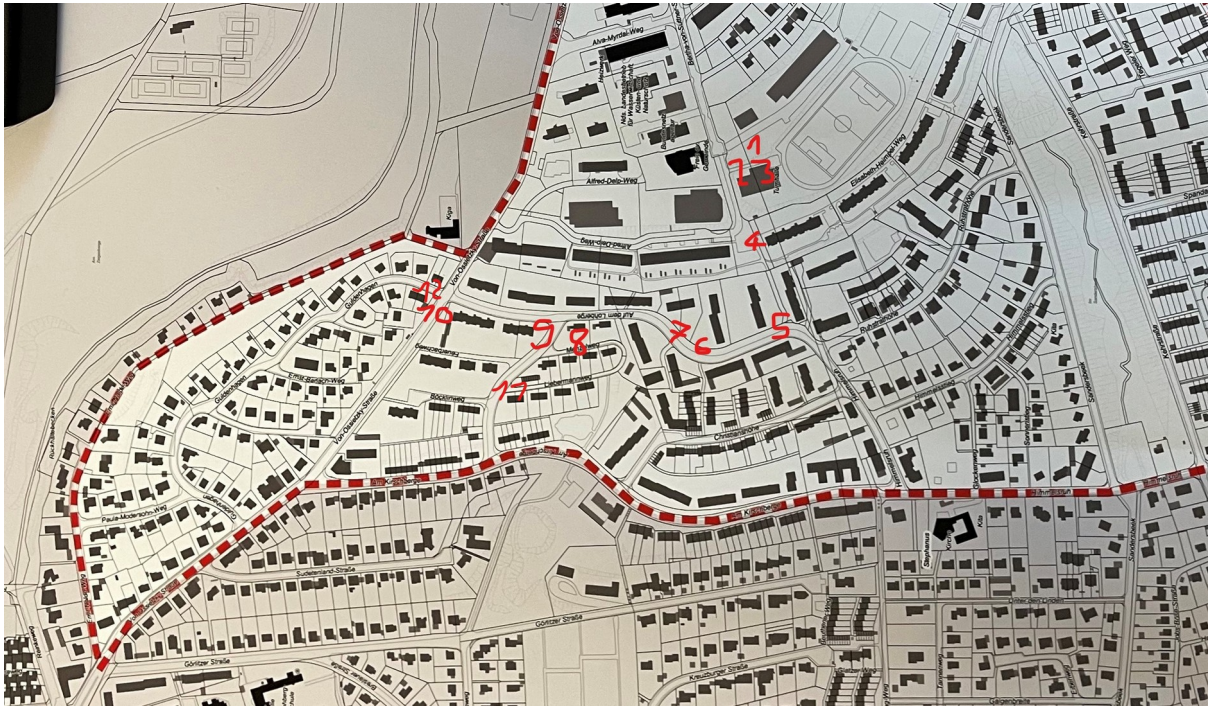
Gruppe 1 Datensatz

1. Am Bouleplatz ist die Stufe zu hoch → Stufe entfernen
2. An der Turnhalle ist die Stufe zu hoch → Stufe entfernen, barrierefreier Zugang
3. Der Sportplatz ist wegen einer Kette nicht befahr-/betretbar → Kette entfernen, durch Poller ersetzen, festen Untergrund schaffen

4. Kopfsteinpflaster in der Kurve → Überweg schaffen
5. Der direkte Weg nach unten ist eine Treppe → Aber es gibt einen von oben nicht zu erkennenden Weg, hier könnte ein Hinweisschild von oben und unten des Weges helfen

6. (Auf dem Lohberge 17-21 sind nicht betretbar, da die Rampe zu steil ist)
7. Der Gehweg ist schief, es gibt unnötige Kanten und Sandabschnitte
8. Der Bordstein ist zu hoch → Bordstein absenken

9. Der Bordstein ist für die Straßenüberquerung an der falschen Stelle abgesenkt
10. Am Zebrastreifen sind an beiden Seiten Bordsteine zu hoch → Bordstein absenken

11. In der Kurve endet der Bürgersteig mittendrin, es gibt keinen abgesenkten Bordstein und man muss rückwärts um die Kurve mit dem Rollstuhl bergauf zur nächsten Absenkung rollen → Bürgersteig absenken

12. Gehweg von Hecke versperrt auf der linken Straßenseite, wenn man nach Guldenhagen reinfährt → Hecke ausreichend kürzen

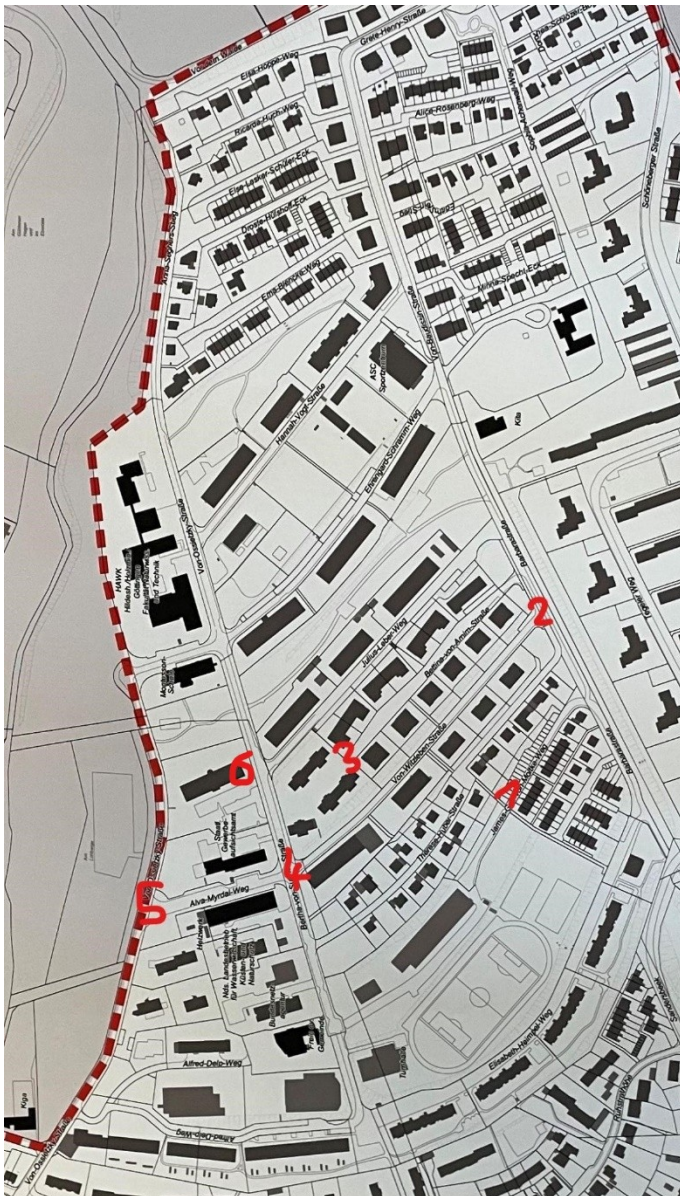
Gruppe 2 Datensatz

1. Der Bürgersteig ist schlecht befahrbar, wegen fehlender Absenkungen → Bürgersteigabsenkungen schaffen
2. In der Barbarastraße ist Kopfsteinpflaster ohne Bürgersteig → glatten, befahrbarer Streifen über die gesamte Länge der Barbarastraße schaffen
3. (Treppe als direkter Weg nach oben oder unten)
4. keine Überwege über das Kopfsteinpflaster → glatte Überwege an Kreuzungen schaffen, Bordsteine absenken
5. Bürgersteig hört auf → Bürgersteig verlängern
6. Die Praxis des Therapie-Zentrum Zietenterassen ist nicht befahrbar, der Bürgersteig ist nur auf einer Straßenseiten abgesenkt --> Dem Therapie-Zentrum Änderung ermöglichen, Bürgersteig absenken

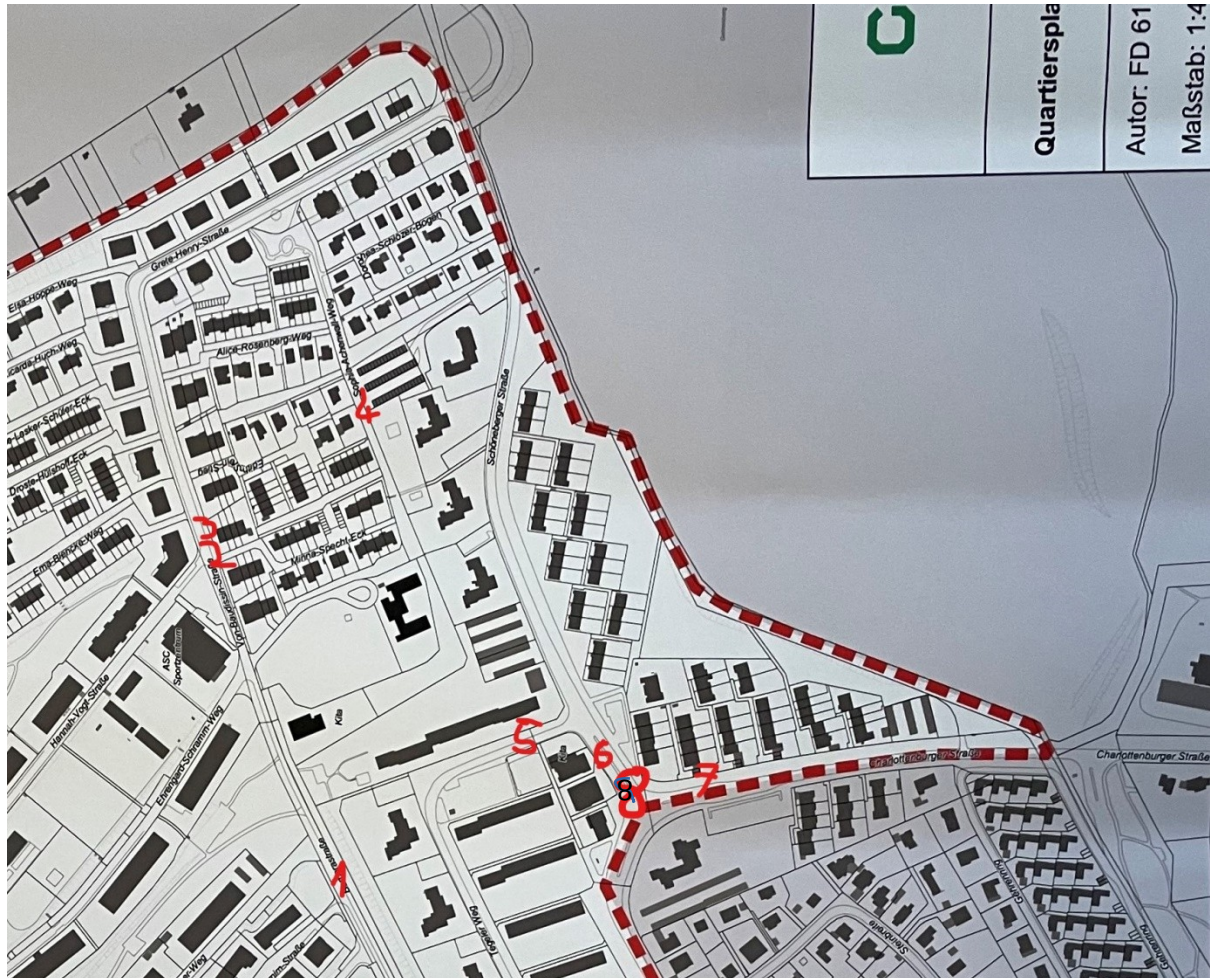
Gruppe 3 Datensatz

1. In der Barbarastraße wäre ein Streifen ohne Kopfsteinpflaster wichtig
2. Streifen über das Kopfsteinpflaster beim Abbiegen auf die Hannah-Vogt Straße → glatten Überweg schaffen
3. Ein Streifen bei der Einengung
4. Nicht befahrbar für Rollstuhlfahrer
5. Der Bordstein ist zu hoch → Bürgersteigabsenkung
6. Der Bürgersteig ist zu schmal
7. Die Briefkästen sind nicht zugänglich → Stufe und Grünfläche entfernen
8. An der großen Kreuzung Charlottenburgerstraße/Schönebergerstraße sind an den Zebrastreifen an allen 4 Ecken die Bürgersteige nicht ausreichend abgesenkt. Rollstuhlfahrer können in keine Richtung die Kreuzung überqueren → Bürgersteige absenken

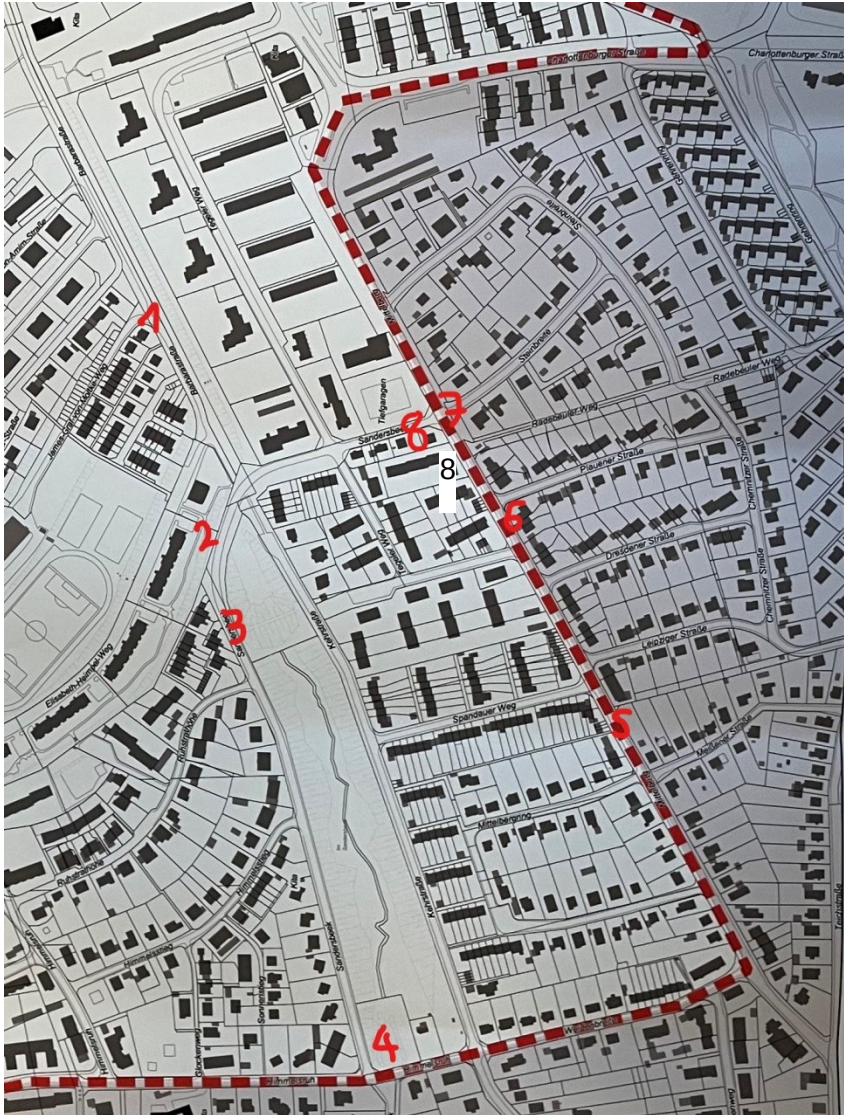
Gruppe 4 Datensatz

1. Kopfsteinpflaster an der Einfahrt zum SC Hainberg. Bordstein ist zu hoch → Streifen in der Barbarastraße, Bürgersteigabsenken
2. Der Fußweg ist zu schmal --> Vorwahnende Beschilderung
3. Kein abgeflachter Bürgersteig zur Überquerung der Straße → Bürgersteig absenken
4. Empfehlung einer Fußgängerampel, denn den Mittelberg kommt man ohne einen elektrischen Rollstuhl nicht hoch
5. Parkende Autos versperren den Weg → Hinweisschilder
6. Parkende Autos im abgesenkten Bereich → Hinweisschilder
7. In der Steinbreite gibt es keine Absenkung auf beiden Seiten → Bürgersteig absenken
8. Sandersbeek Richtung Tegelerweg linker Bürgersteig nicht befahrbar wegen zugewachsener Hecke. Aber auch keine Möglichkeit die Seite zu wechseln wegen fehlender Absenkung siehe 7. → Hecke ausreichend kürzen
